- Premessa

Giovanni Cangi

Il terremoto in Emilia e gli edifici in muratura

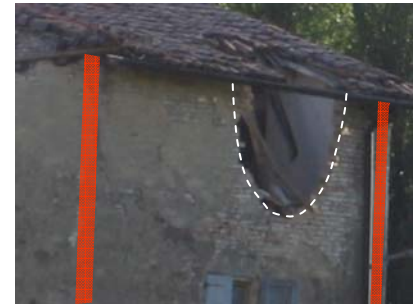
Ribaltamenti di facciata di edifici privi di muri intermedi. (Casi significativi)

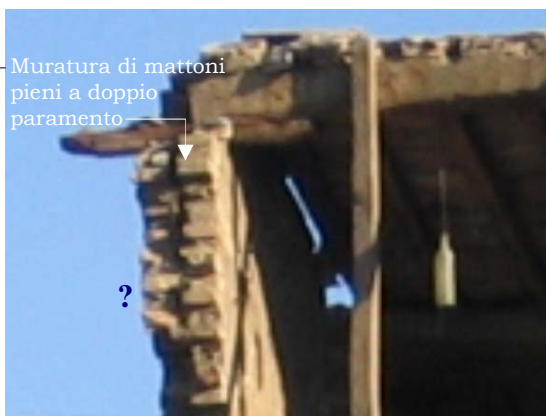
Un esempio di muratura di mattoni pieni di due teste con paramenti non ammortati

Comportamento sismico di pareti sollecitate da azioni ortogonali in relazione alle diverse modalità di ingranamento dei paramenti. (Modelli in scala murati a secco).

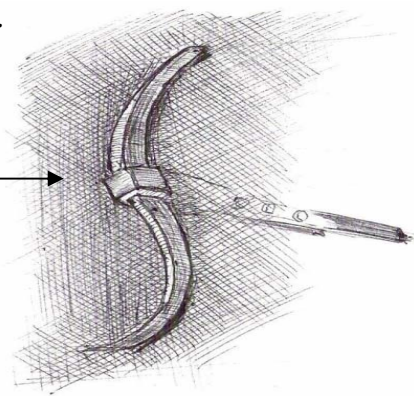
Le forme delle chiavi di trattenuta, ad esempio, sono molto importanti.

Sono sicuramente da preferire i capopiastra, al posto dei paletti.

Soprattutto vanno evitate forme estetiche che privilegiano l'aspetto gradevole alla funzionalità strutturale.

Queste, infatti, quando vengono sottoposte a sforzo di trazione, si deformano facilmente e perdono efficacia.
